# Giratoire rue du Manoir Tournefeuille

Sur invitation de la mairie de Tournefeuille, 2P2R Vélo Tournefeuille a participé sur site, à la réunion du 16 juin 2026, au sujet de l'intersection de la rue du Manoir avec l'avenue du Marquisat. Des représentants de la mairie de Tournefeuille et de l'association de riverains « Le Manoir » étaient présents.

Ce document présente les constats et les préconisations de 2P2R Vélo Tournefeuille.  
Il est adressé à la mairie de Tournefeuille.

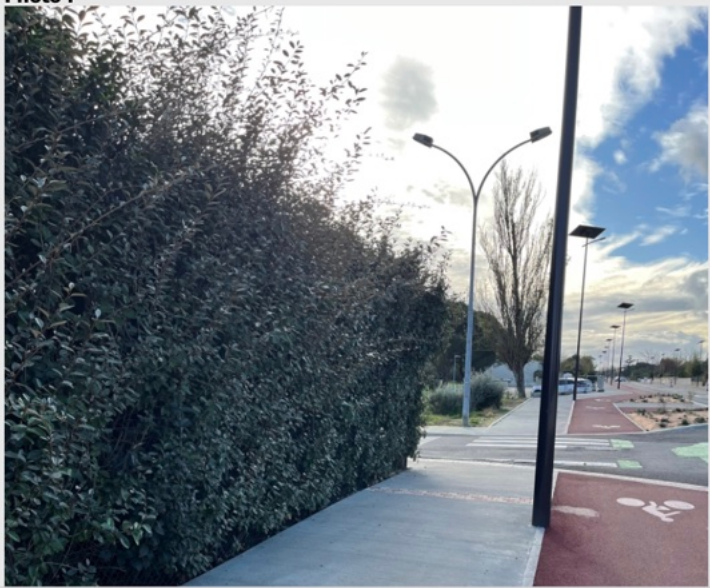
**Description :**  
Les voitures qui sortent de la rue du manoir et de la rue du donjon en arrivant sur l'avenue du Marquisat ont une mauvaise visibilité sur les vélos, piétons, joggeurs et trottinettes qui arrivent de droite.

1. La maison qui fait l'angle a largement empiété sur le domaine public depuis des années.
2. Avec les travaux, le trottoir piéton et la piste cyclable ont été "collés" à la haie, alors qu'auparavant ils étaient plus loin, ce qui laissait une meilleure visibilité.

**Proposition :**  
Proposition : arrondir l'angle de la clôture et de la haie comme indiqué sur le cadastre afin d'améliorer la visibilité.

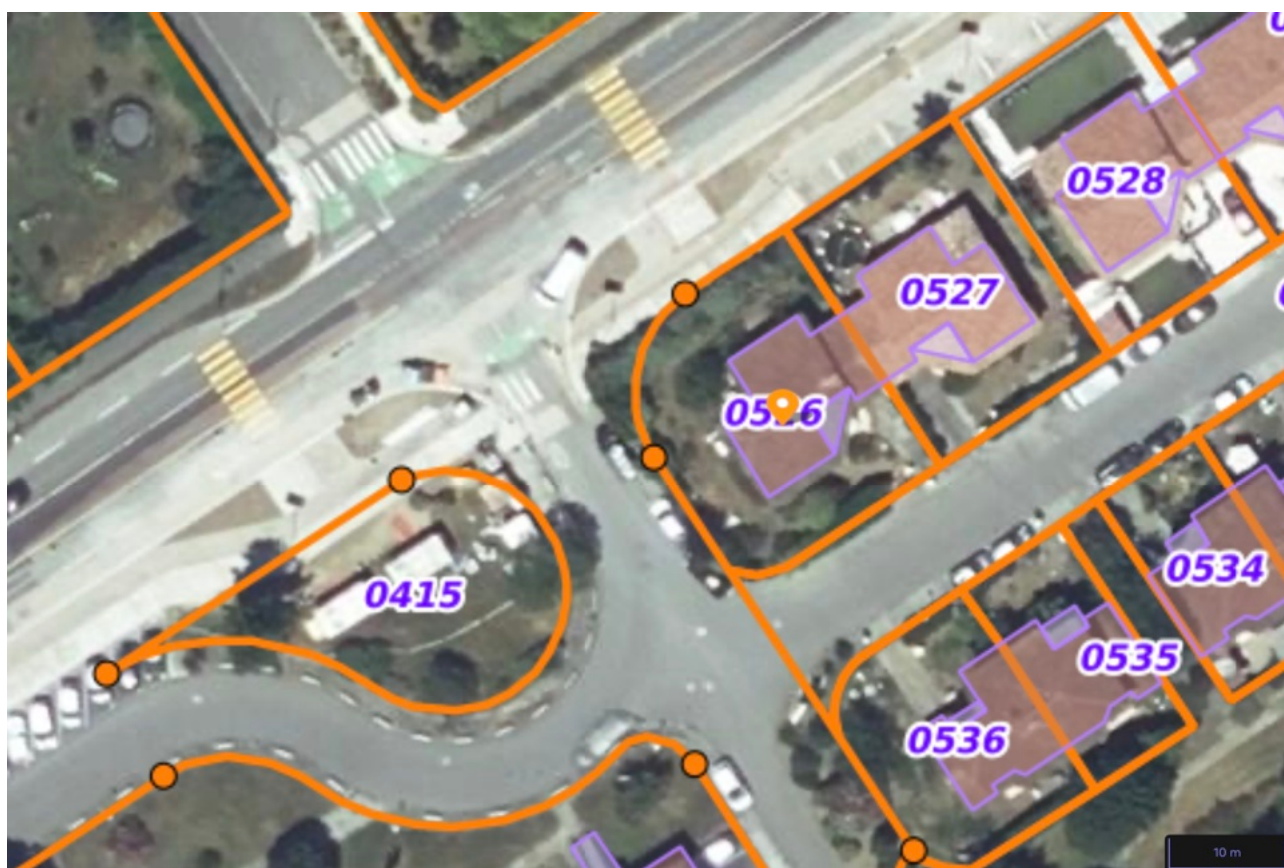
Voir en annexe le plan cadastral. L'angle désigné de la parcelle du 1 rue du donjon devrait être arrondi. Dans les faits c'est un angle droit, avec une haie.

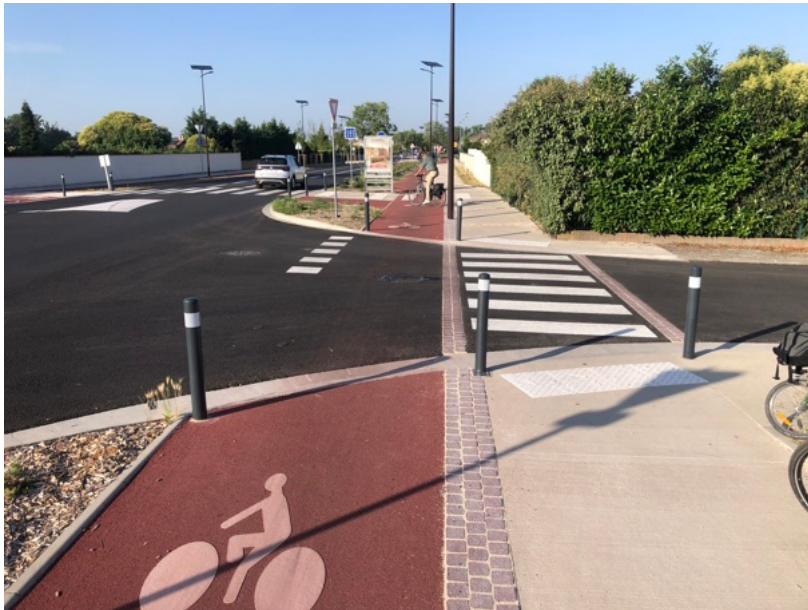
Depuis la piste cyclable unidirectionnelle de l'avenue du Marquisat, en regardant la traversée de la rue du Manoir.

- La haie dans l'angle droit gêne la visibilité.
- Potelets inutiles et dangereux.
- Ligne de cédez-le-passage rectilligne.

- Créer un trottoir-piste traversant sur la rue du Manoir, afin de diminuer le risque d'accident, et de recréer la continuité de l'axe principal. Rappel, le trottoir-piste traversant évite l'installation de signalisations horizontale et verticale, et de potelets (réduction des coûts à l'installation puis en maintenance). Voir en annexe, les préconisations du Cerema.
- Dégager l'angle du 1 rue du donjon afin d'améliorer la visibilité en sortant de la rue du Manoir. Cela consiste au minimum à tailler une partie de la haie, et certainement à arracher plusieurs arbustes. Pour limiter les coûts du projet, le muret actuel peut aisément être conservé. Quant à la clôture actuelle, avant d'avoir taillé les arbustes, il n'est pas possible de prévoir sa conservation ou sa dépose.

- Supprimer l'ensemble des potelets de la traversée. Ils n'existaient pas avant, ne sont pas recommandés, sont accidentogènes et donc inutiles. Les bandes d'éveil de vigilance (BEV) obligatoires pour mal-voyants sont déjà présentes et suffisantes.

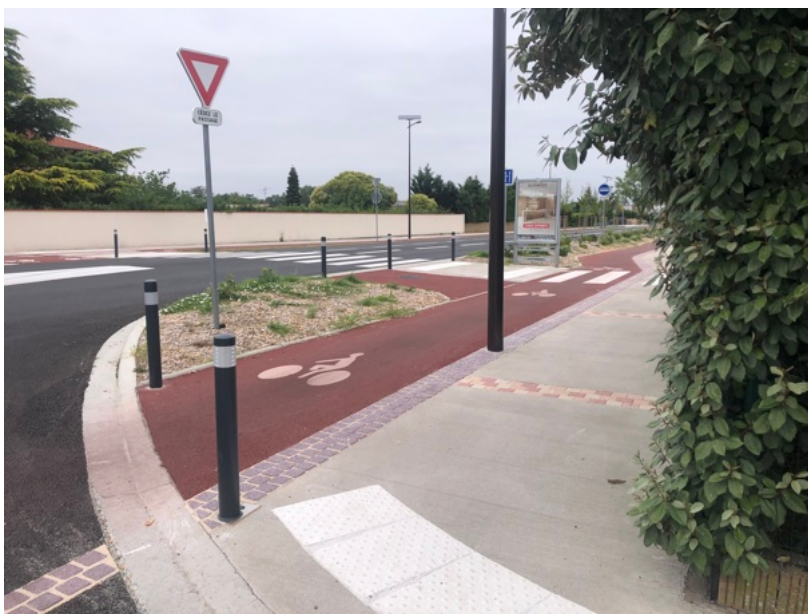
Depuis la rue du Manoir, en s'avancant sur le passage-piétons.

- En arrivant en voiture la visibilité est mauvaise.
- Au loin, panneau publicitaire visible à l'arrivée du passage-piétons de Marquisat

- Le panneau publicitaire gêne la visibilité piétonne : supprimer le panneau publicitaire. Ne pas le déplacer.
- Traiter la traversée de la rue de la Cascade de la même manière que celle de la rue du Manoir en rétablissant la continuité par un trottoir-piste traversant.

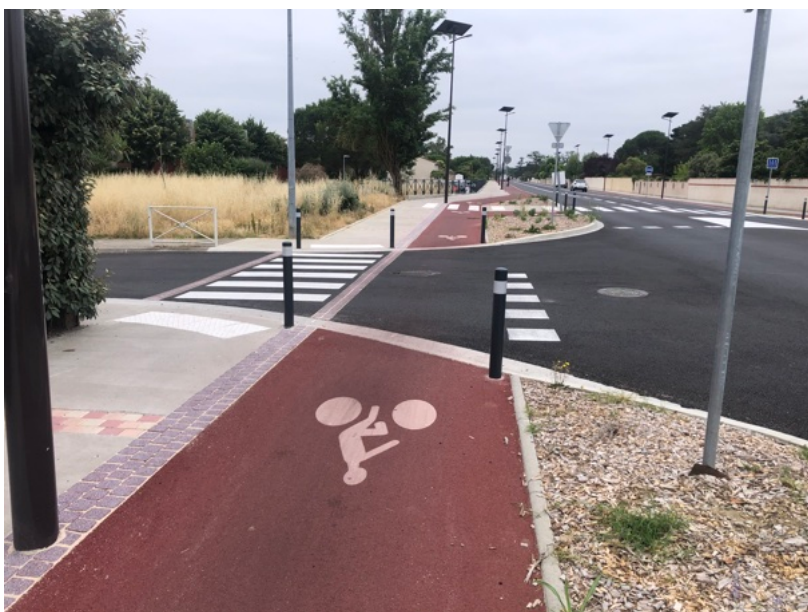
Depuis la piste cyclable unidirectionnelle de l'avenue du Marquisat, en regardant la traversée de la rue du Manoir

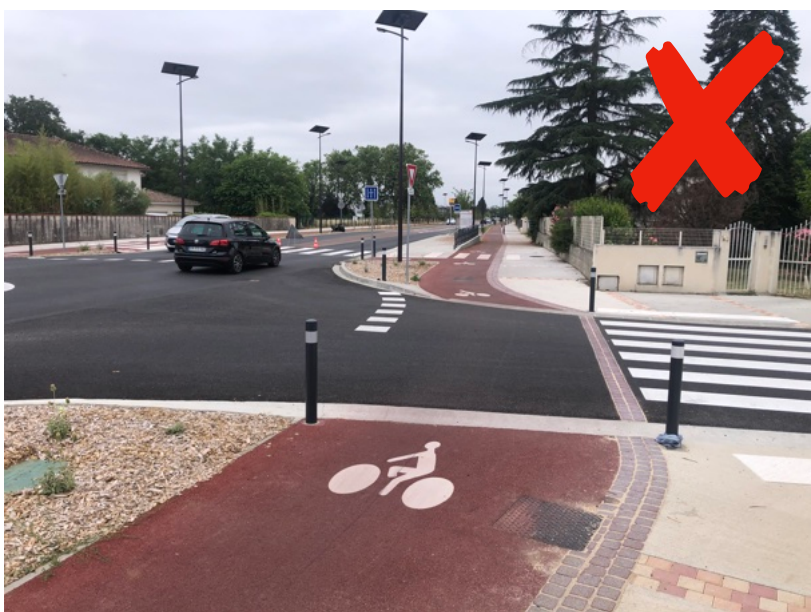
Exemple avenue du Marquisat, traversée de la rue de Villandry

- giratoire sans trottoir-piste traversant
- Potelet sur la piste

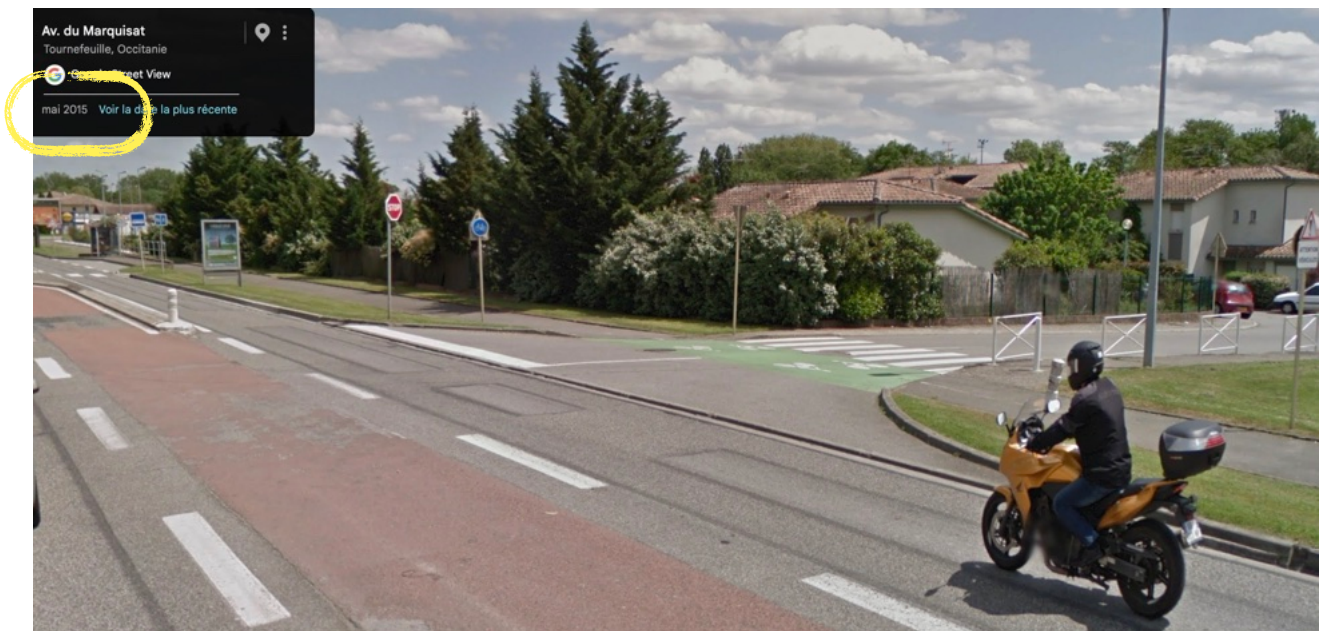
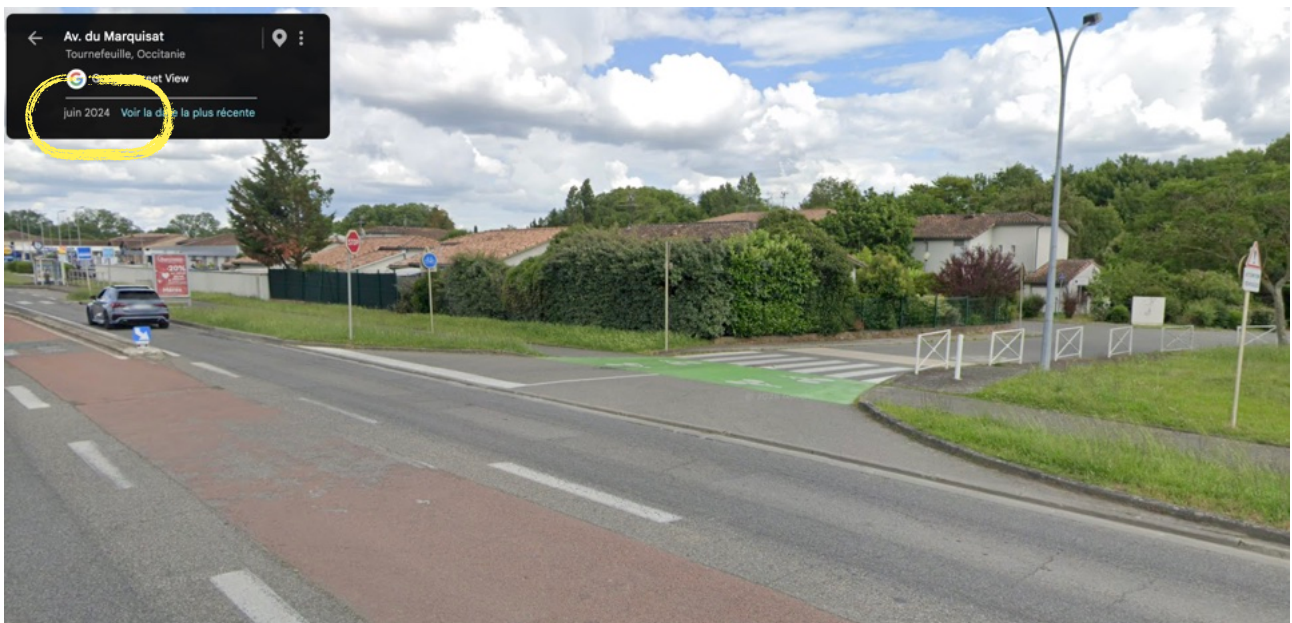
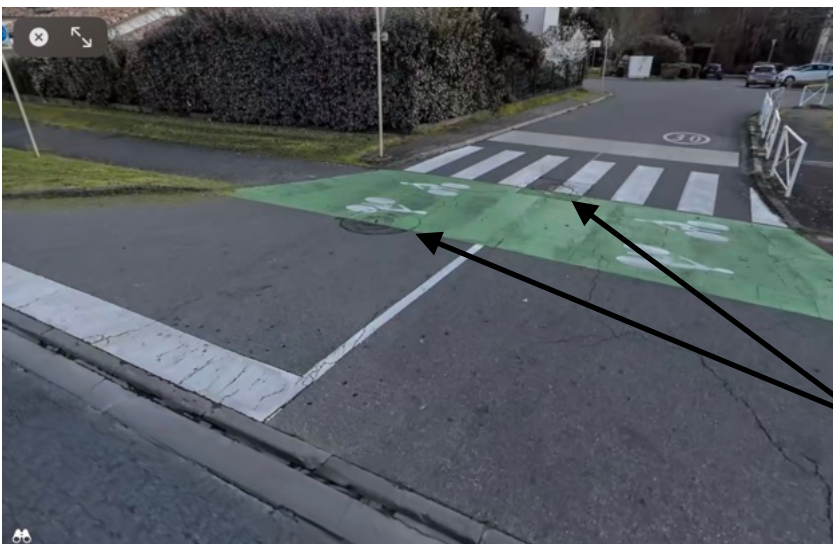
Depuis au minimum mai 2015, il n'y avait pas de potelets, et les raccords étaient pratiquement à zéro entre la piste et la chaussée

Les deux plaques d'égout permettent de situer l'évolution de la position de la piste
