# Aménagement de l'Avenue Paul Riquet

**Vendredi 20 janvier 2017**  
**Salle de la Rotonde**

# CHAUSSÉE CIRCULATION DOUCE

## Chaussée à Voie Centrale Banalisée (CVCB)

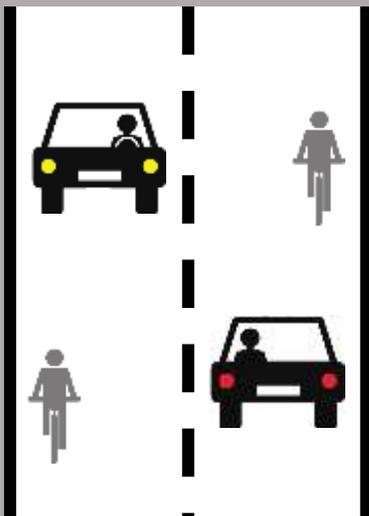
## CHAUSSÉE CLASSIQUE

- Effet de couloir réservé → Vitesse excessive.
- Insécurité pour les cyclistes et piétons.
- Distance de dépassement mal respectées.
- Situations conflictuelles entre usagers.

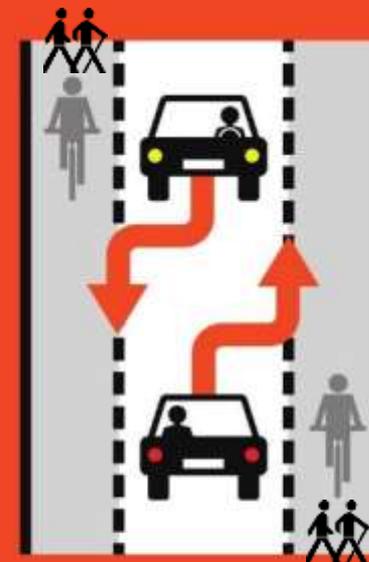
## NOUVEAU CHAUCIDOU

AUTOMOBILISTES,  
EN CAS DE CROISEMENT,  
DÉPORTEZ-VOUS.  
**ATTENTION AUX CYCLISTES**

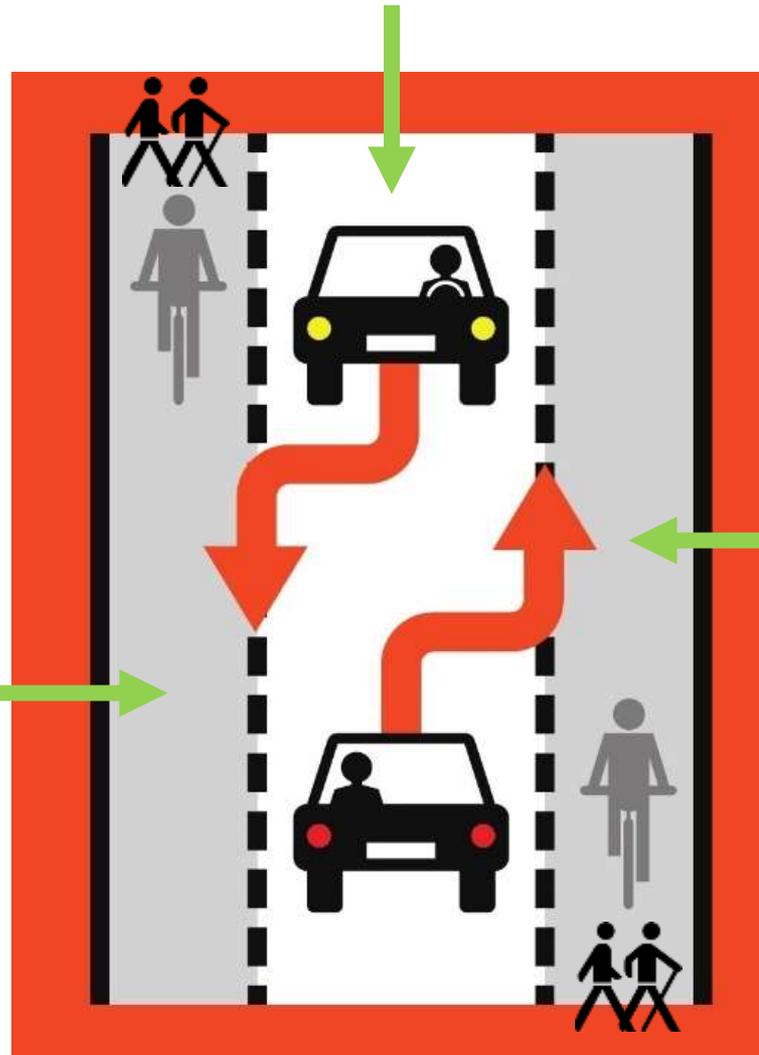
## Voie centrale banalisée

Utilisable par **piétons**  
et **cyclistes**.

**Franchissable** par les  
véhicules motorisés.

**Rive**

≠ Bande  
cyclable

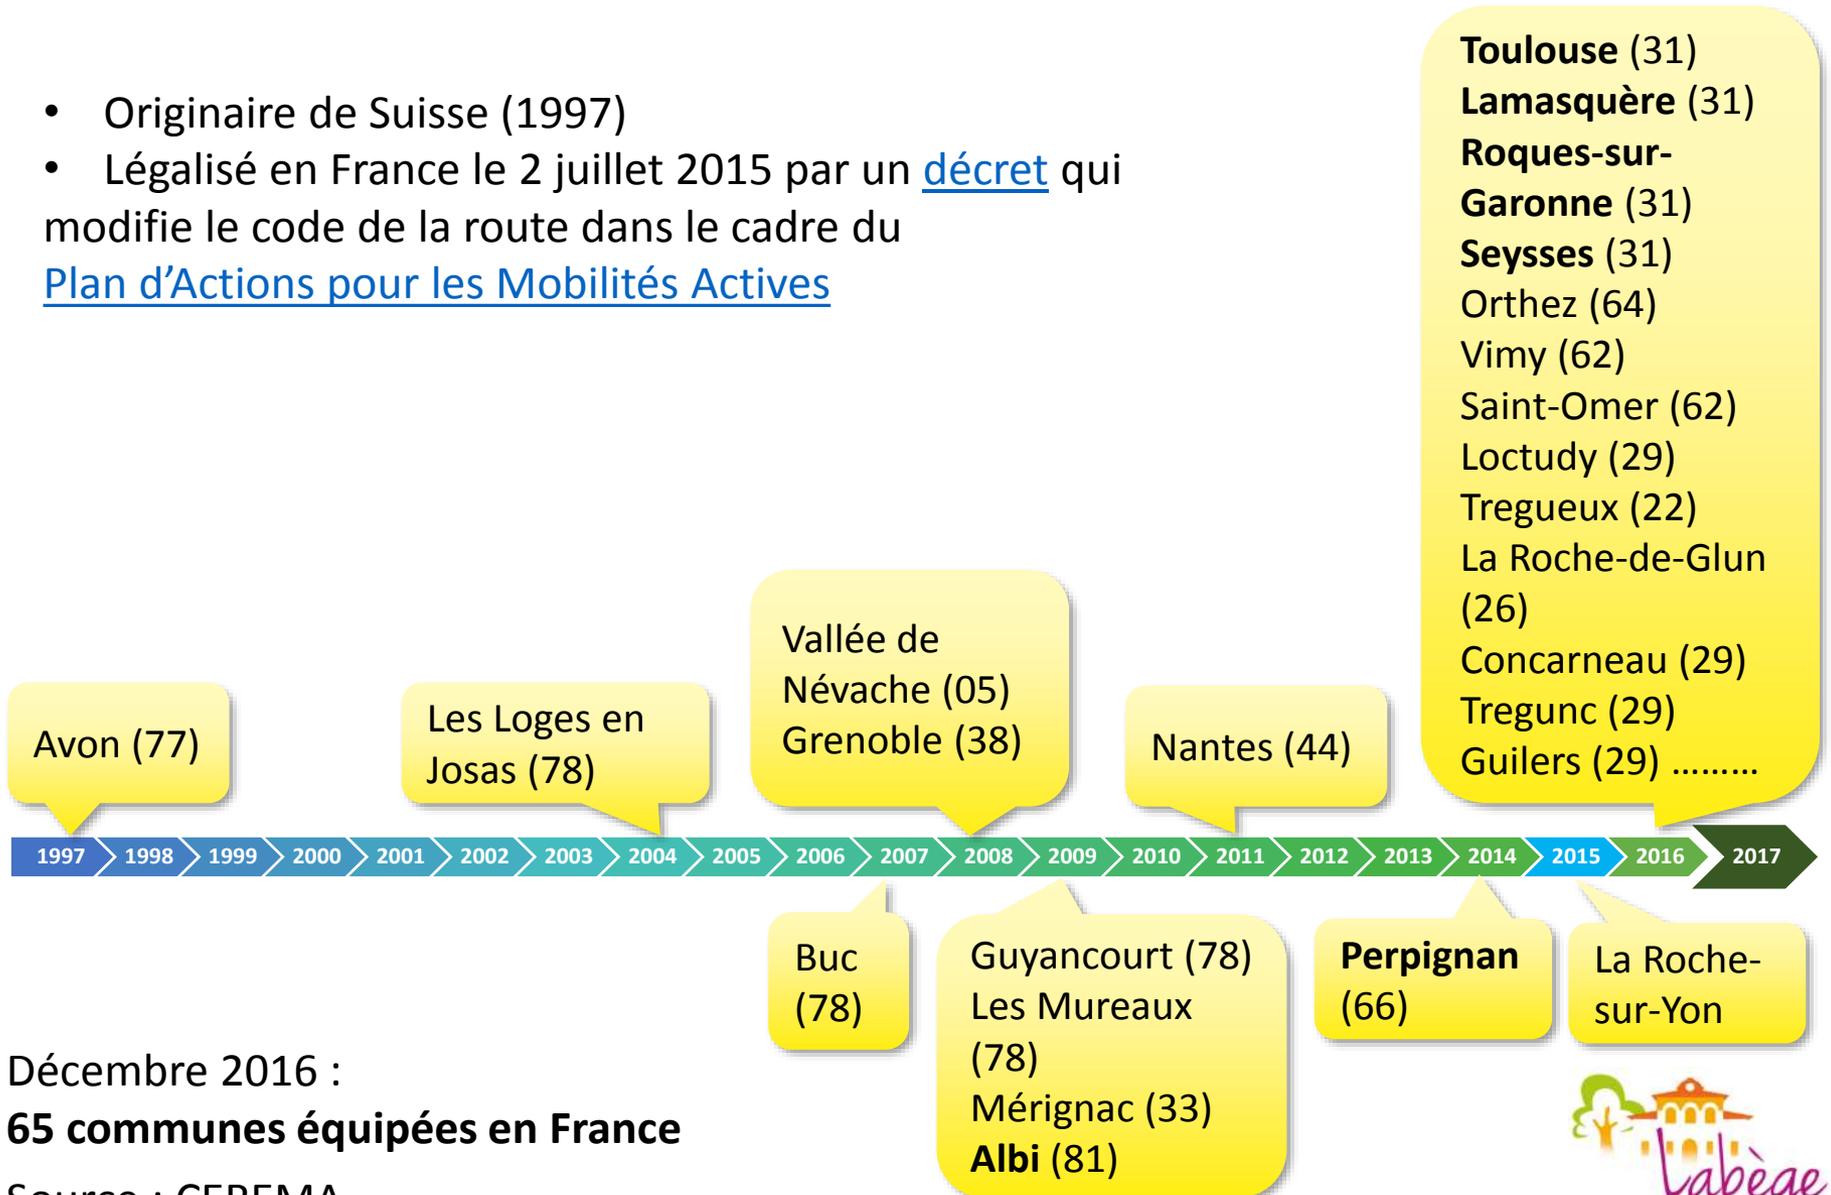
Décembre 2016 :  
**65 communes équipées en France**

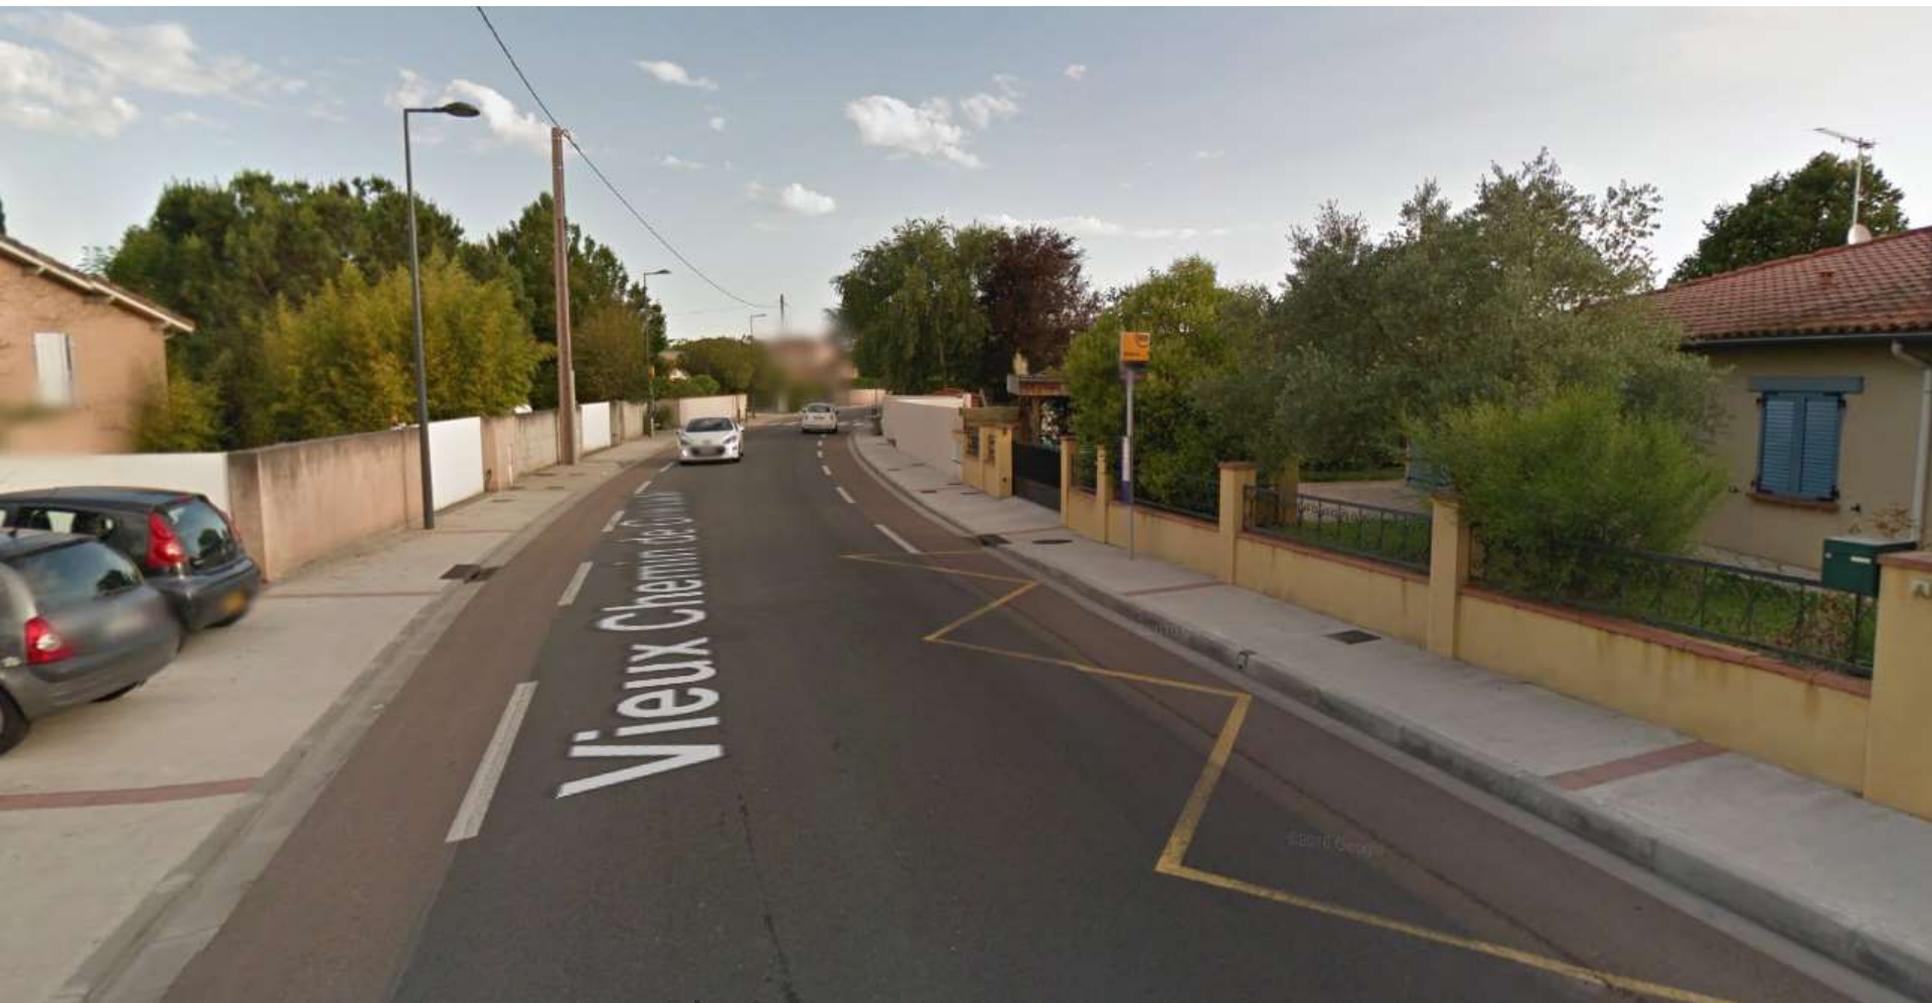
### Vieux chemin de Grenade

## Exemples de réalisations : Blagnac (31)

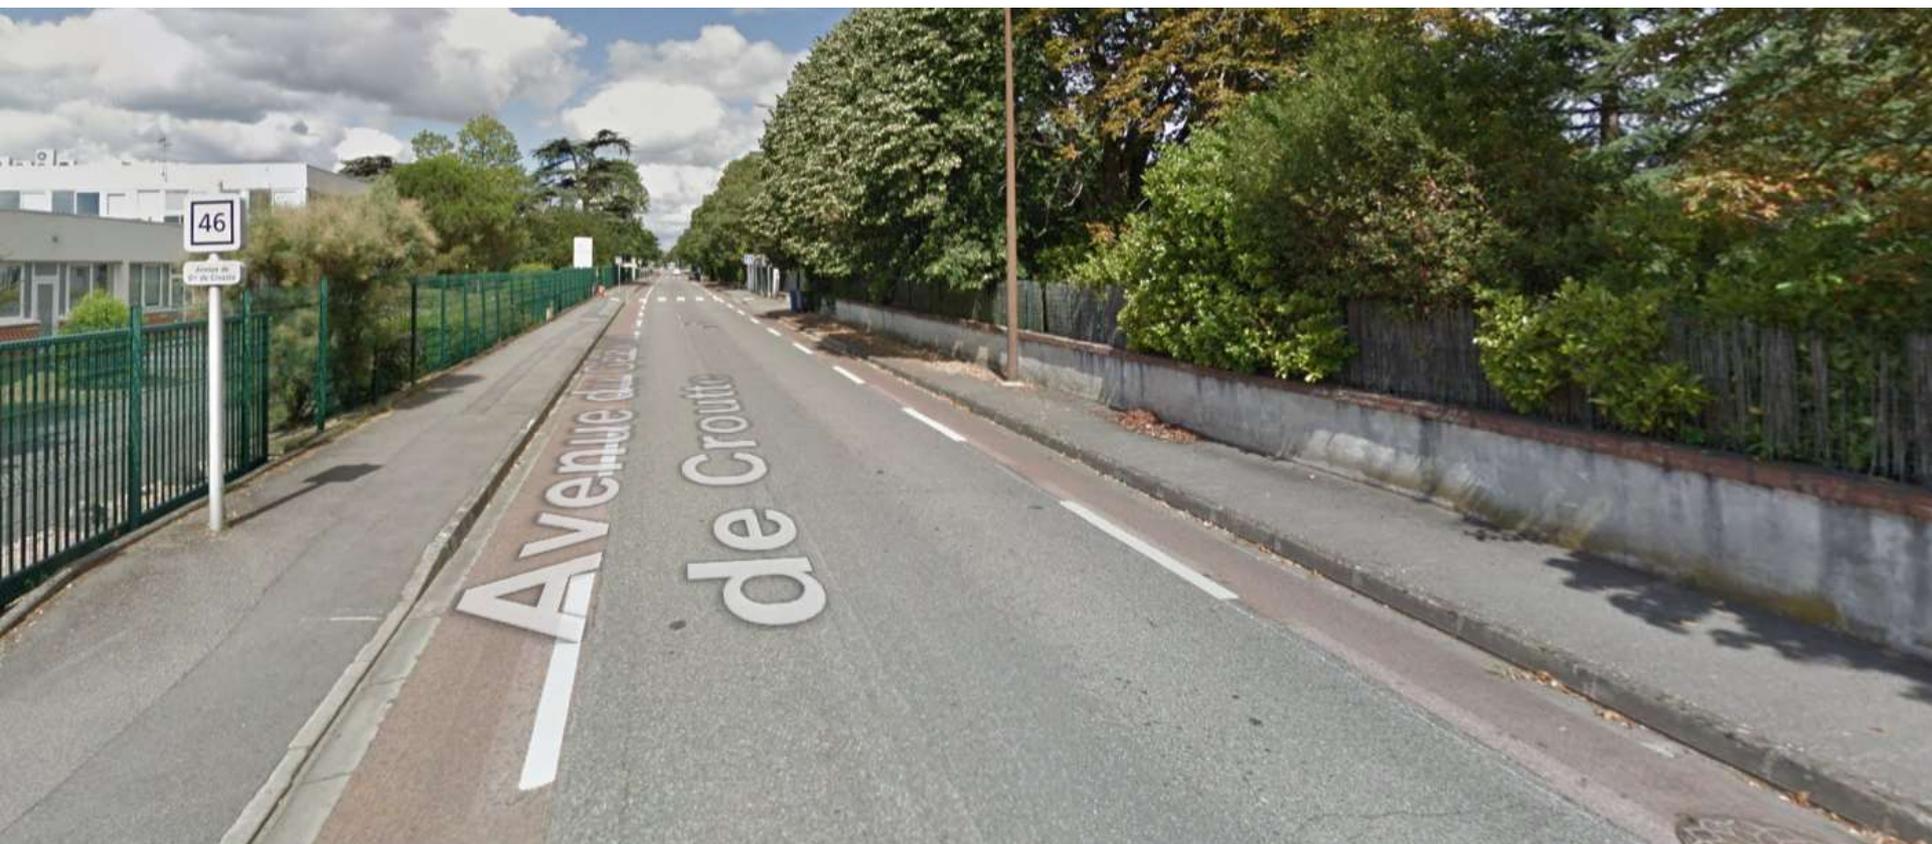
Avenue du Général de Croute

## Exemples de réalisations : Toulouse (31)

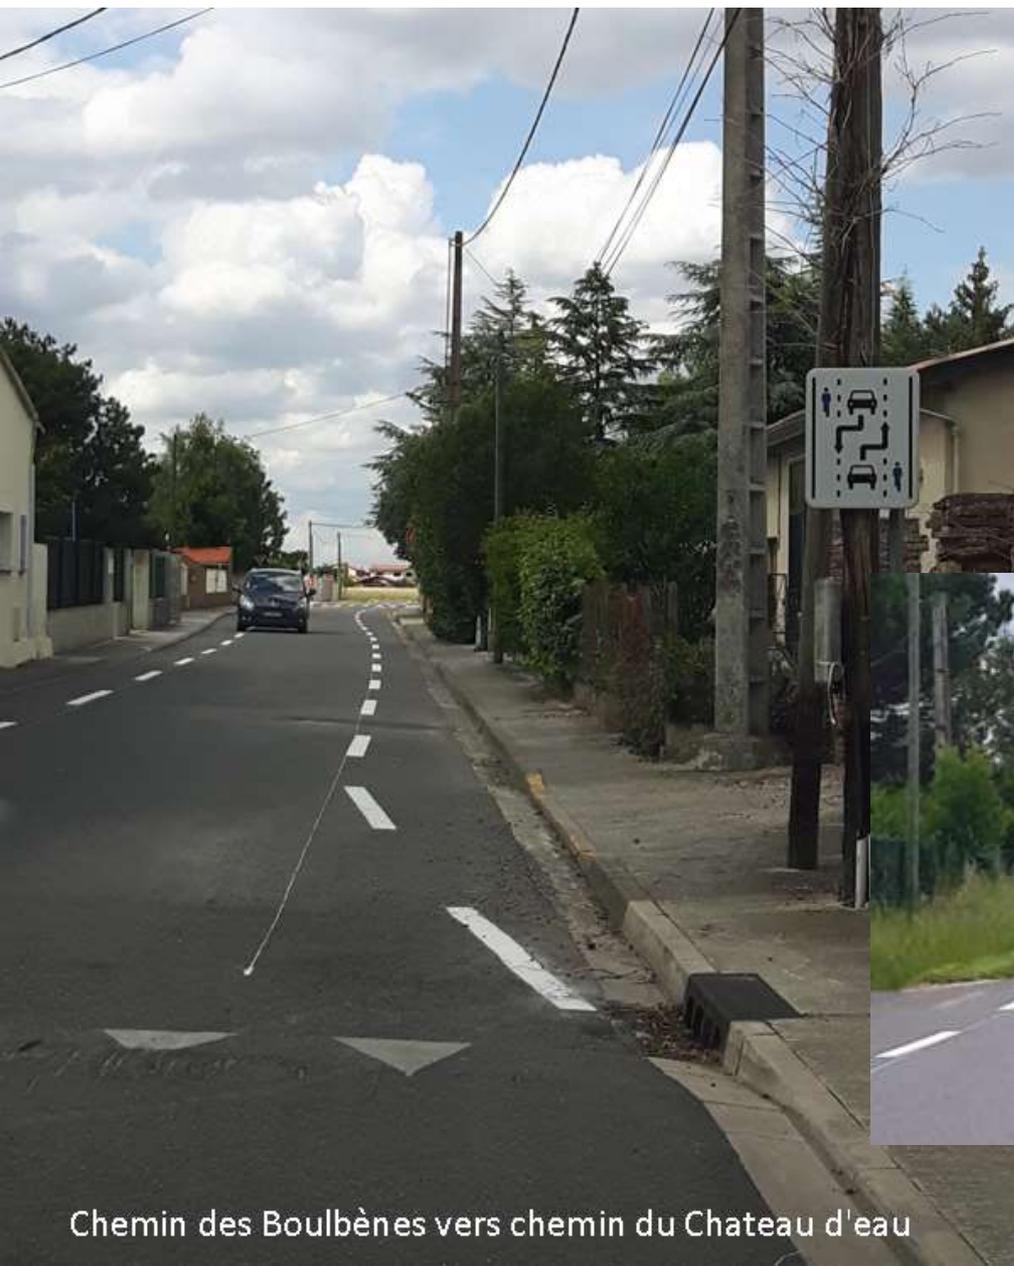
Chemin des Boulbènes vers chemin du Chateau d'eau

## Exemples de réalisations : Seysses (31)

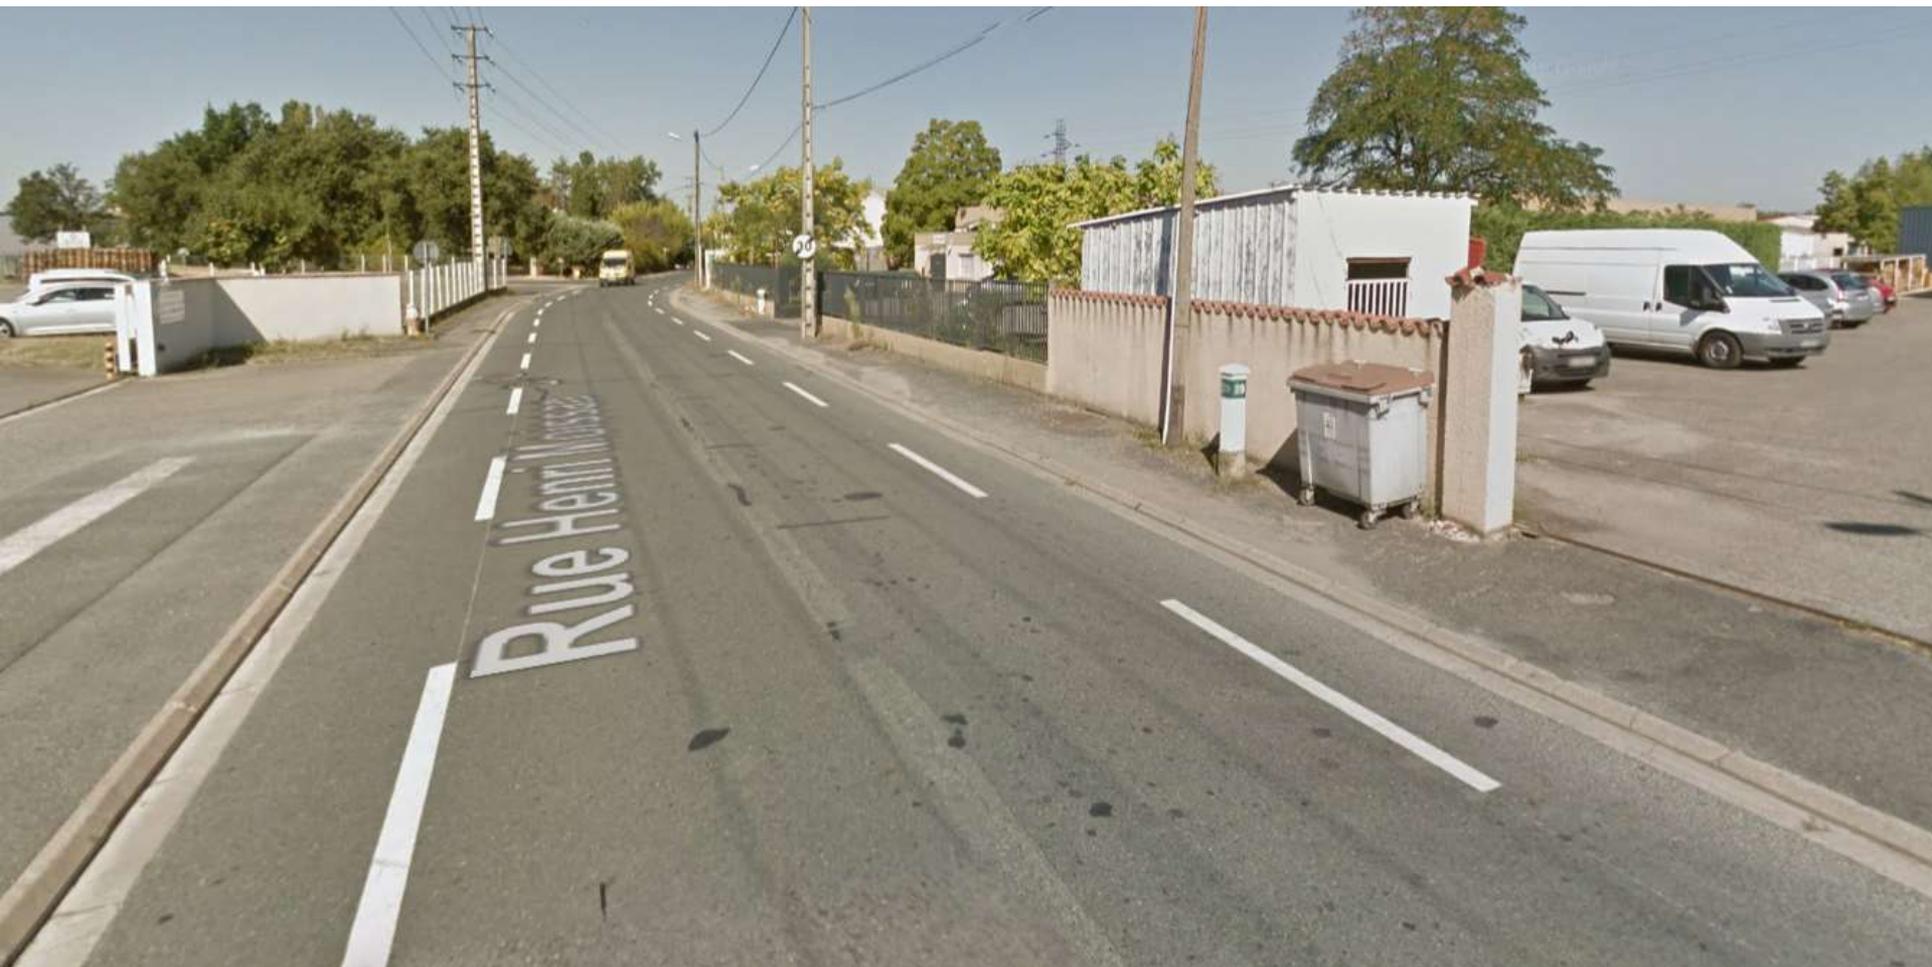
Rue Henri Moissan

## Exemples de réalisations : Albi (81)

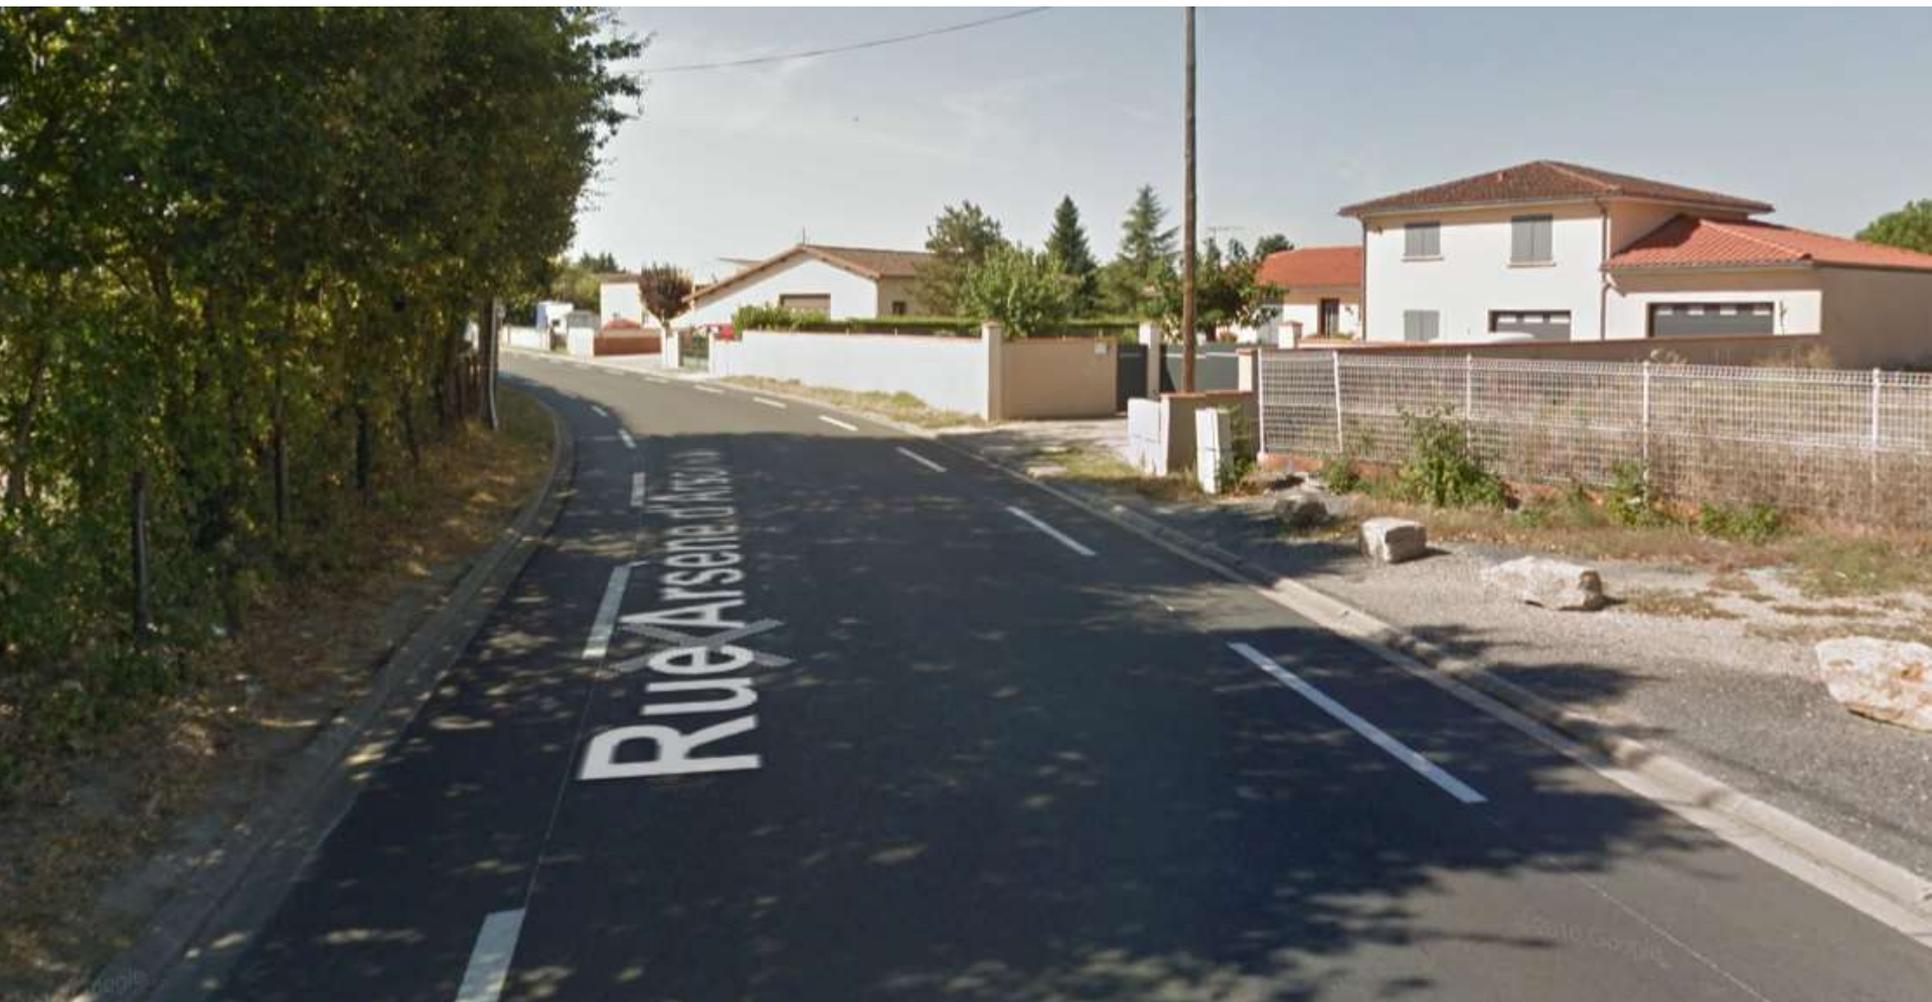
Rue Arsène d'Arsonval

## Exemples de réalisations : Albi (81)

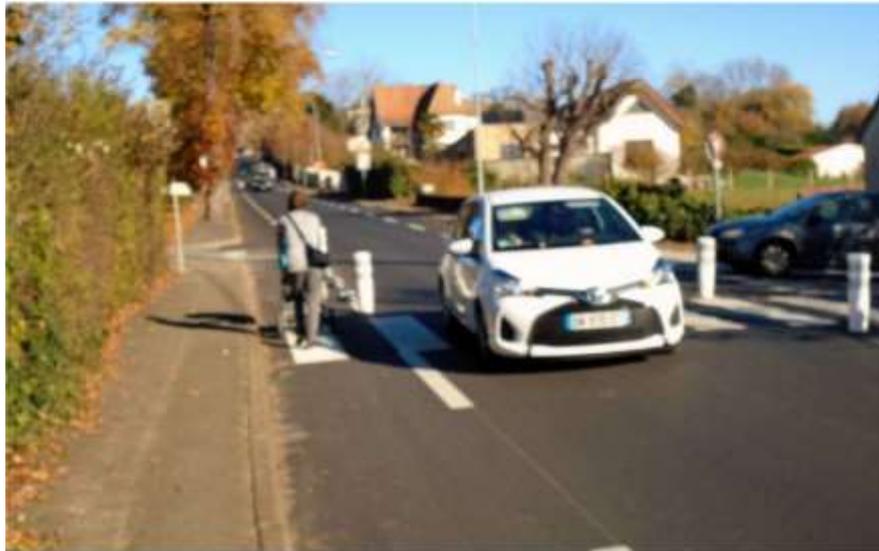
L'aménagement destiné à faire cohabiter vélo et auto entre progressivement dans les mœurs.  
© T.C.

Lors de son aménagement mi-octobre dans l'avenue Pommiès (route de Dax), la chaussée à circulation douce avait été accueillie avec une pointe de scepticisme. Après trois mois de pratique, les avis sont cependant plutôt positifs.

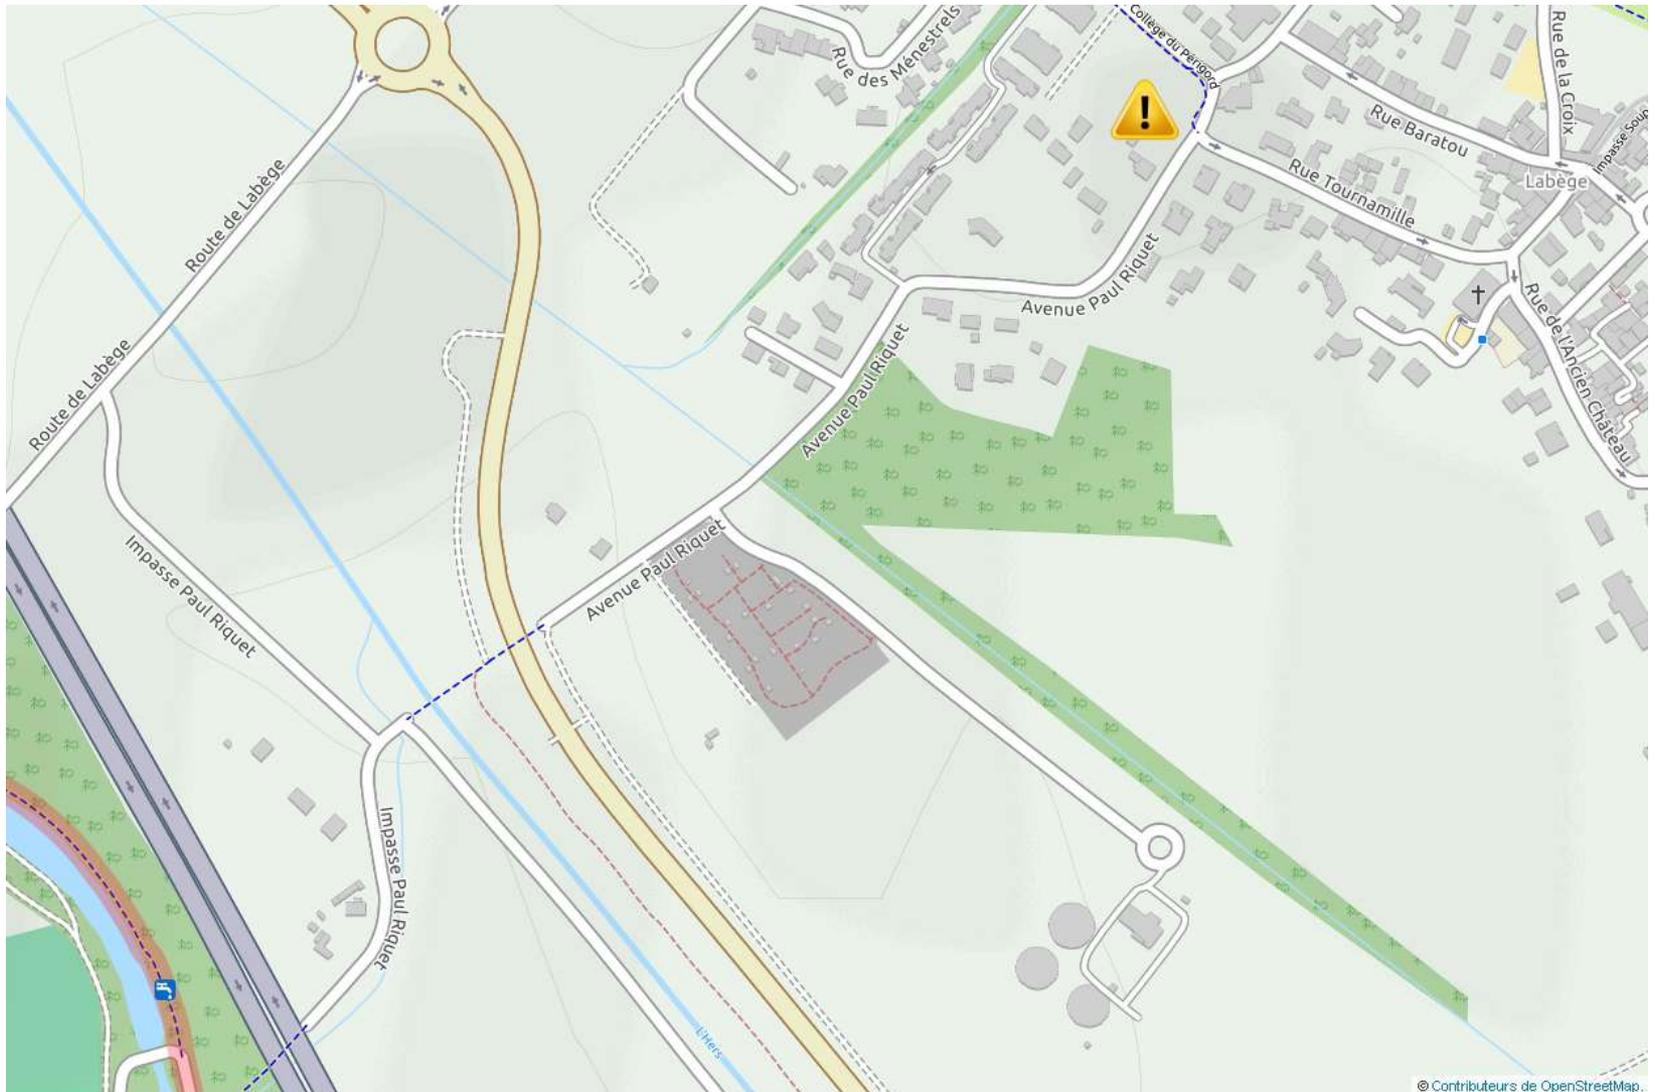
# L'aménagement de l'avenue Paul Riquet (LABÈGE)

## Point d'attention sur la mise en place de l'entrée du chaudiou
