REV n° 1 avenue Jules-Julien (trémie SNCF à rue Adolphe Thiers)

Retour d'expérience - novembre 2025

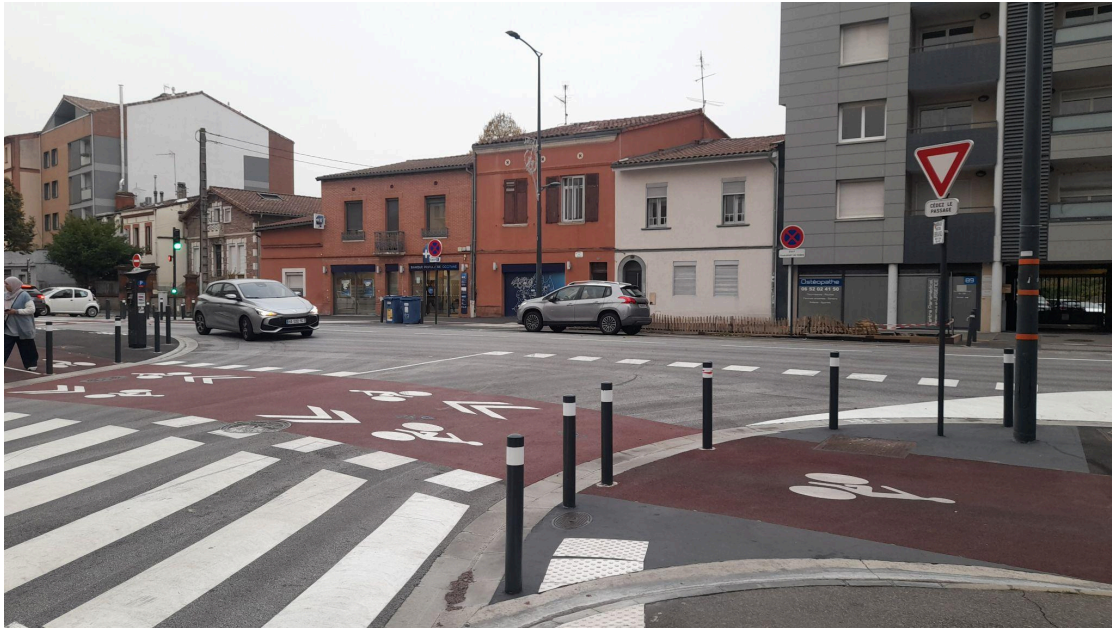
Souvent, 1 seul panneau AB3a a été mis en place pour les 2 cédez le passage successifs mais il a été installé au niveau du second. Logiquement, si un seul panneau il devrait être installé au niveau du

1er cédez le passage (celui pour la piste) et non du second (voir photo ci dessous).
On pourra aussi peindre au sol avant le carrefour le logo de présignalisation de cédez le passage rendu possible par la réglementation.

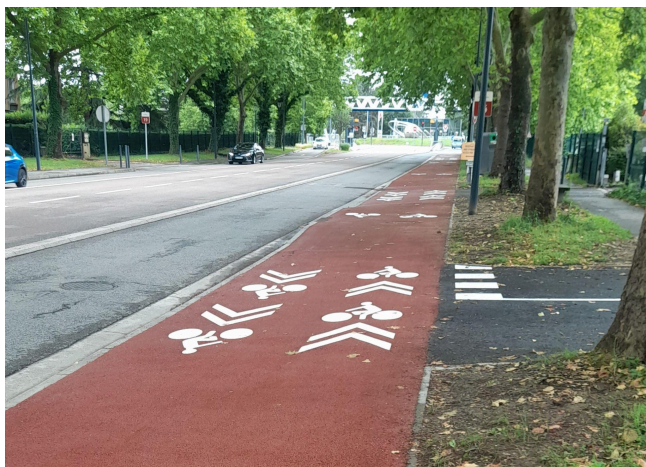
A chaque intersection de rues adjacentes ont été systématiquement placées des bordures CS2. L'angle entre les 2 éléments CS2, accentué par un profilage de chaussée déjà marqué, est souvent trop aigu occasionnant un important ressaut au passage du vélo. C'est une vraie perte de qualité surtout lorsque l'on transporte des enfants ou du matériel.

Certains abaissments de trottoirs pour les PMR ou les traversées de piste cyclable (pont du stadium, rue E. Belin tout juste refaite (photo ci-contre)) sont pourtant confortables.

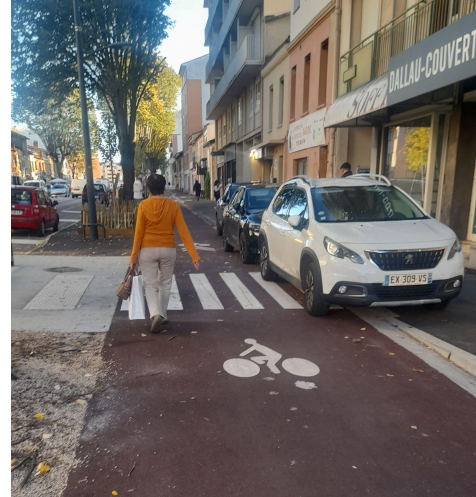
Des potelets pour protéger la piste et les espaces piétonniers ont été posés de manière inégale. Cela gagne en confort et en sécurité en ne parsemant pas les trajectoires des cyclistes d'obstacles mais cela n'empêche pas le stationnement sauvage voire même la circulation des voitures. Le côté "ouest" est particulièrement concerné et le stationnement sauvage régulier au droit des numéros 63 à 67. Les véhicules pénètrent via les entrées cochères. Peut être cibler ces endroits pour la pose de potelets.
