# Giratoire rue du Manoir Tournefeuille

Sur invitation de la mairie de Tournefeuille, 2P2R Vélo Tournefeuille a participé sur site, à la réunion du 16 juin 2026, au sujet de l'intersection de la rue du Manoir avec l'avenue du Marquisat. Des représentants de la mairie de Tournefeuille et de l'association de riverains « Le Manoir » étaient présents.

Ce document présente les constats et les préconisations de 2P2R Vélo Tournefeuille.  
Il est adressé à la mairie de Tournefeuille.

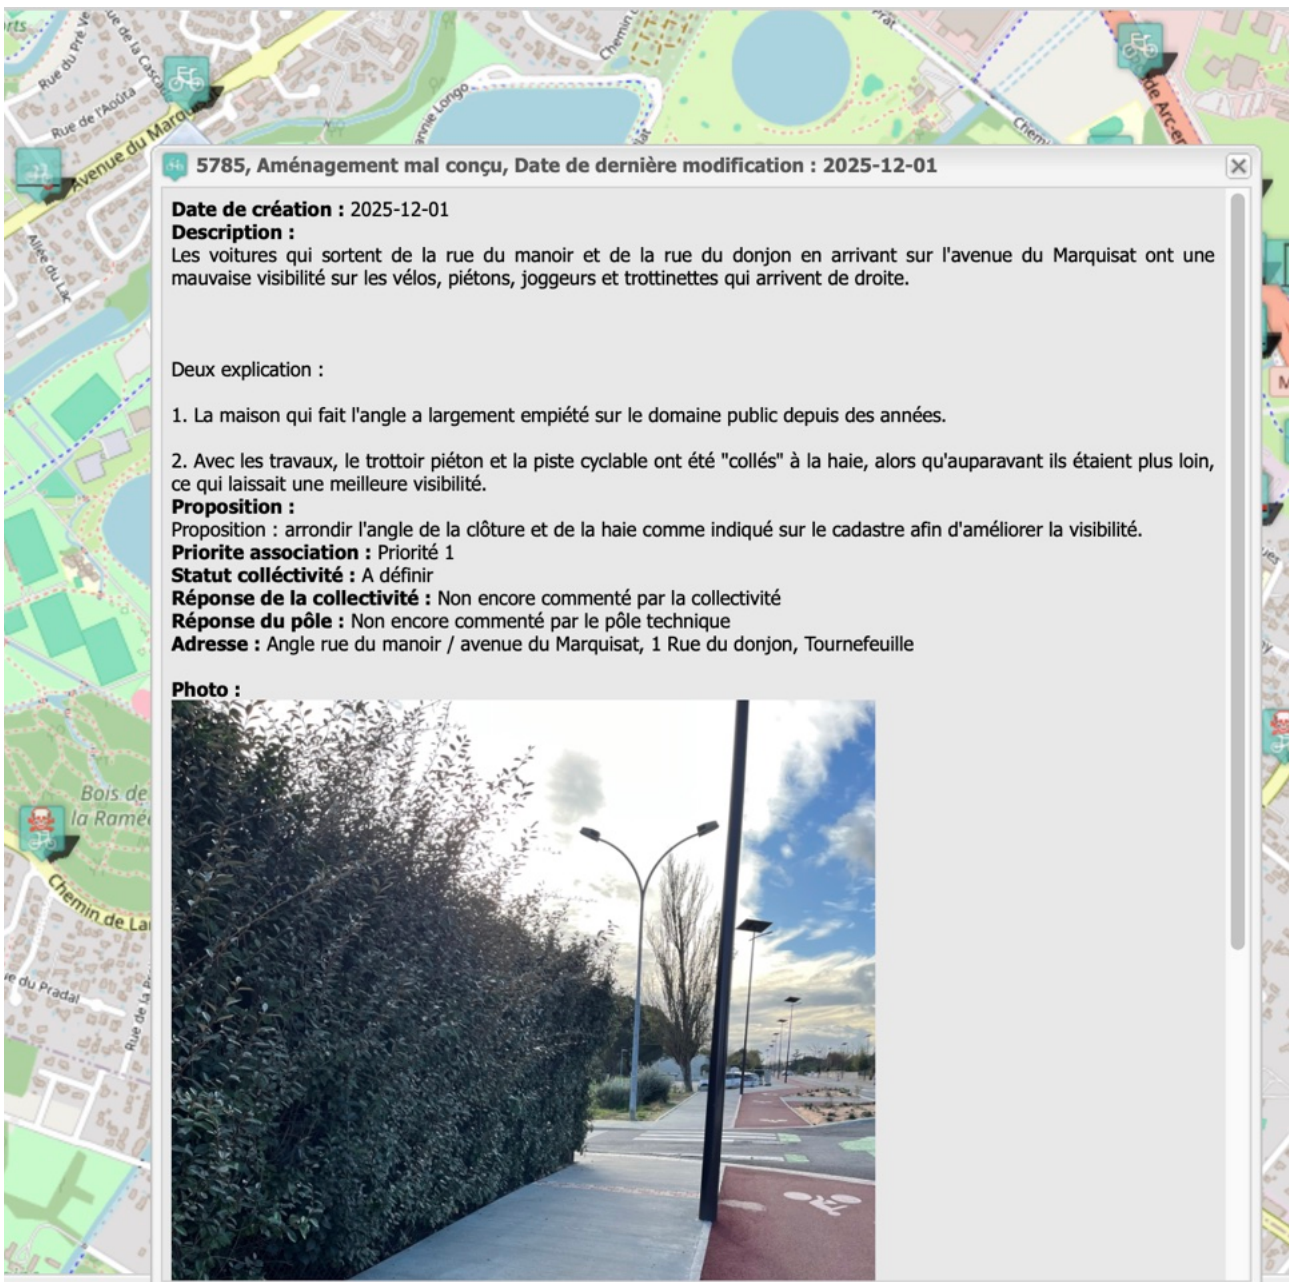
**5785, Aménagement mal conçu, Date de dernière modification : 2025-12-01**

**Description :**  
Les voitures qui sortent de la rue du manoir et de la rue du donjon en arrivant sur l'avenue du Marquisat ont une mauvaise visibilité sur les vélos, piétons, joggeurs et trottinettes qui arrivent de droite.

1. La maison qui fait l'angle a largement empiété sur le domaine public depuis des années.
2. Avec les travaux, le trottoir piéton et la piste cyclable ont été "collés" à la haie, alors qu'auparavant ils étaient plus loin, ce qui laissait une meilleure visibilité.

**Proposition :**  
Proposition : arrondir l'angle de la clôture et de la haie comme indiqué sur le cadastre afin d'améliorer la visibilité.

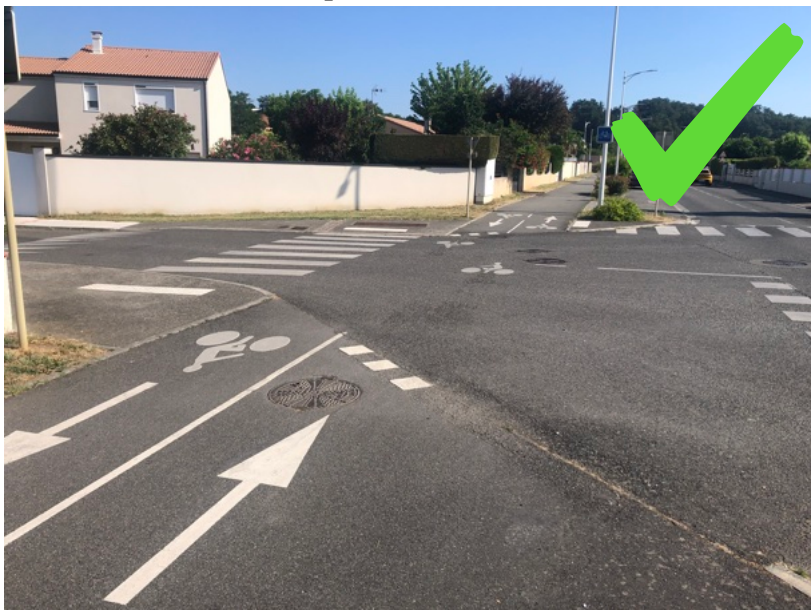
Exemple rue de Savoie

- pas de bordure béton entre la piste cyclable et la chaussée (raccord à zéro)
- Pas de potelets

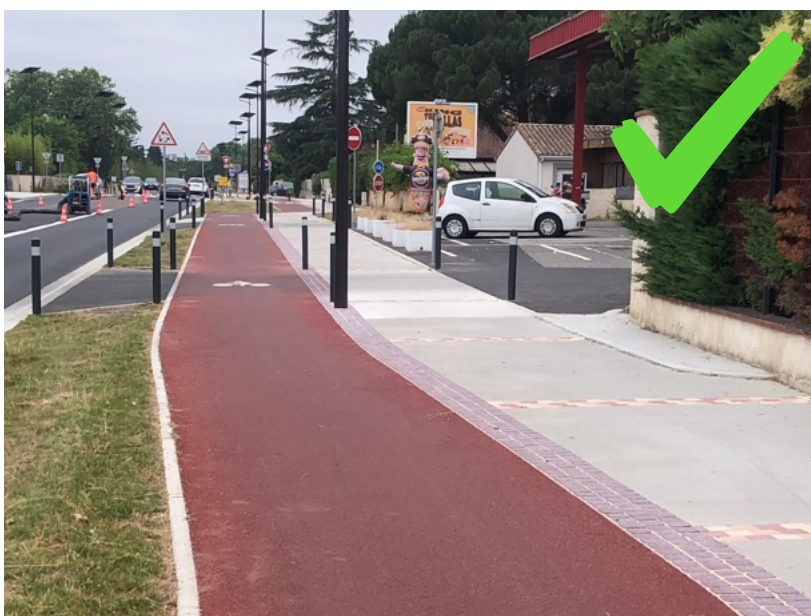
Exemple avenue du Marquisat

- Trottoir-piste traversant pour les accès à la Panetière
- les potelets sont utiles pour éviter le stationnement
- À gauche, les potelets sont décalés de la piste (bémol, le potelet derrière le candélabre est inutile)
